Fliskledte svømmeanlegg - vannkvalitet og materialvalg

Del 1: Hva skjer med våre fliskledte svømmeanlegg ?

Av Arne Nesje,
SINTEF / Byggkeramikkforeningen

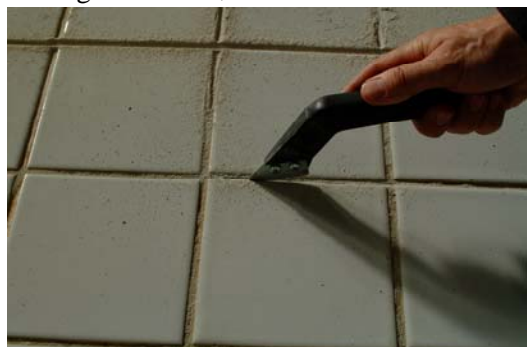
En kommune hadde et skolebasseng hvor fugemassen etter ca 30 års tid begynt å bli tært bort, og de besluttet å etterfuge bassenget. Rester av opprinnelig fugemasse ble krasset ut, fugene rengjort og erstattet med ny sementbasert fugemasse. Da bassenget ble tatt i bruk registrerte vaktmesteren at det samlet seg sandrester på bassengbunnen og som også samler seg i filtrene. Etter 2 -3 års tid var fugene så borttærte at bassenget måtte tappes ned for å refuges. Undersøkelsen viste da at under vannspeilet var fugene bortforvitret i 3-5 mm dybde; over vannspeilet er fugene fortsatt harde og intakte. Utfallet ble at alle fugene måtte krasses ut og erstattet med epoksymasse.

Det ble startet innhenting av erfaringer om vannkvalitet som viste at kommunen hadde bløtt og aggressivt vann. Denne informasjonen var ikke tilgjengelig for de som skulle velge materialer. Den ble heller ikke etterspurt.

Bilde 1: Fugemassen forvitret raskt og kunne utkrasses etter kort tid.

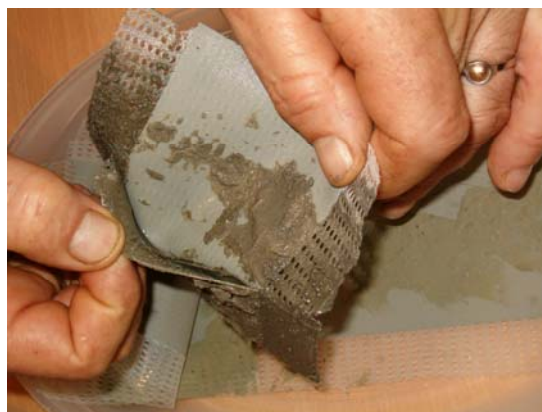
I forbindelse med bygging av en nytt badeland, oppsto det etter noe tid lekkasjer i gangarealene rundt bassenget. Det ble konstatert lekkasjer i tilknytning til fugene og at deler av fugebåndene som skal forsegle bevegesesfuger hadde begynt å svikte. Vedheften mellom fugebånd og lim var redusert. . Slike fugebånd består av et gummiert midtparti, og har på begge sider en fibervev som skal bakes inn i membranen. Denne fibervevet var betydelig tært bort , og det er tydelig at materialene har vært utsatt for kjemisk påvirkninger som har svekket egenskapene. Også her ble det målt aggressivt bassengvann samt at det var fukt i underlaget under membranen.

Bilde 3: Fugebåndet må være av en kvalitet som tåler påkjenningen. Svikter fuge har dette store følgeskader.
