Golvavretningsmasser for elektriske varmegolv.

Del 1 Forsøksresultater og skadeerfaringer

Av Arne Nesje, SINTEF Byggforsk
Sekretariatsleder i Byggkeramikkforeningen

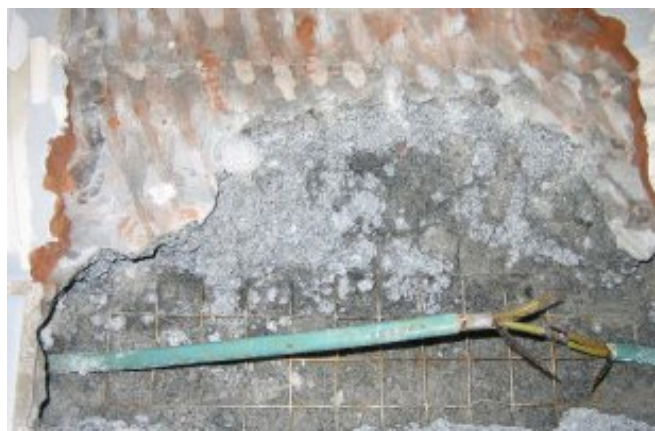
Figur 1: At kabler slutter å fungere har ulike årsaker. Fuktig støpemasse og høy temperatur er en uheldig kombinasjon.

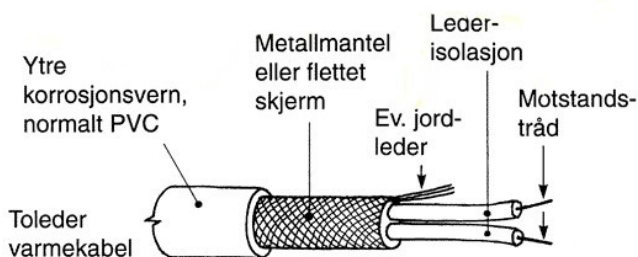
Figur 2: Varmekabler er belagt med en kappe av PVC, samt har skjøter.

Både kappe og skjøtelim er ømfintlige for varmt alkalisk vann.

Endeskjøten på tolederkabler er det mest kritiske punktet. Smeltelimet som benyttes til å forsegle skjøten er ikke tilstrekkelig alkalibestandig, og kan bli utett over tid.

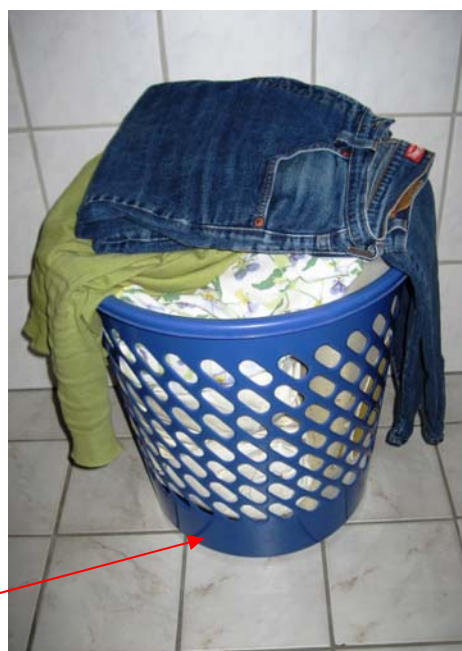
Figur 3: Skittetøyskurver med flat bunn, tykke matter mm kan gi høyere temperaturer i kabelen enn den er produsert for.

Jo mer kabeleffekt som installeres, dess varmere kan golvet bli. Leverandørene og installatørene anbefaler gjerne høy effekt for at golvene skal være raske å regulere. Vanligvis styres temperaturen med en termostat med en føler som enten er innstøpt i golvet eller plassert i rommet. Men slike følere vil ikke oppfange at et begrenset område på golvet kan få overoppvarming. Det kan skje med plassering av tykke matter, kleshauger eller skittetøyskurver uten knaster under bunnen. Måleforsøkene og teoretiske simuleringer viser at i en slik situasjon kan temperaturen kom opp mot 100 grader på kabeloverflaten.

For at kabelen ikke skal skades anbefaler kabelleverandørene at temperaturen ikke bør overskride 55 grader på plastmaterialet. Temperaturen på selve metalltråden vil være enda høyere og kommer over det området som kabelen er produsert for å tåle (ca 80 grader). Kabelens levetid reduseres altså av den varmen den selv produserer. Derfor er unødig høy kabeleffekt uheldig.

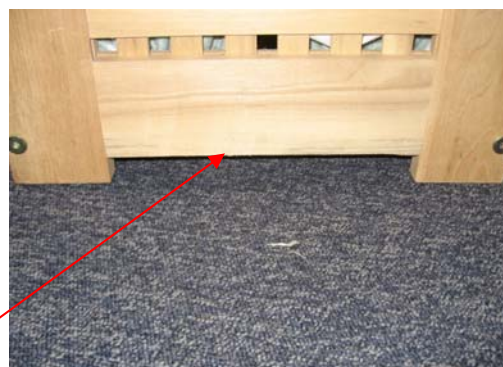
Figur 4: Skittetøyskurv med ben eller knaster løser problemet med overoppvarming rett under kurven

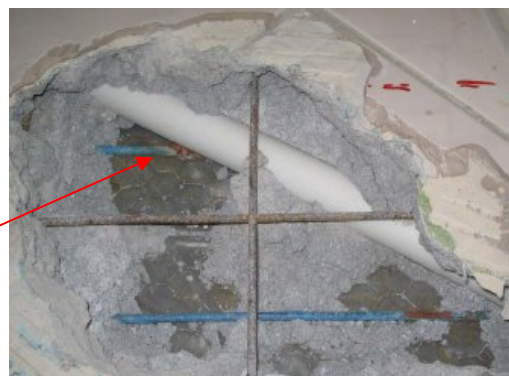
En tredje årsak til funksjonssvikt er montasjefeil for eksempel jordfuktige støpemasser rundt kabler med høy effekt. Et tilfelle er vist på figur 5 der avløpsrøret og el-kabelen ligger mot hverandre på en slik måte at vanlige støpemasser neppe vil omhulle kabelen. Den jordfuktige masse har ikke kommet under røret og kabelen er skadet. Slike forhold ser vi opptrer der man har underliggende membran hvor rørene som ligger i påstøpen vanskeliggjør mørtelfyllingen så det oppstår luftfylte hulrom langs kabelen med overoppvarming som resultat.

Figur 5: Kabler, rør og mangelfull komprimering kan gi kabelsvikt.
