informerer

No 9 - 2013

Flislagte svømmeanlegg.

Del 1: Elastiske fuger i golv.

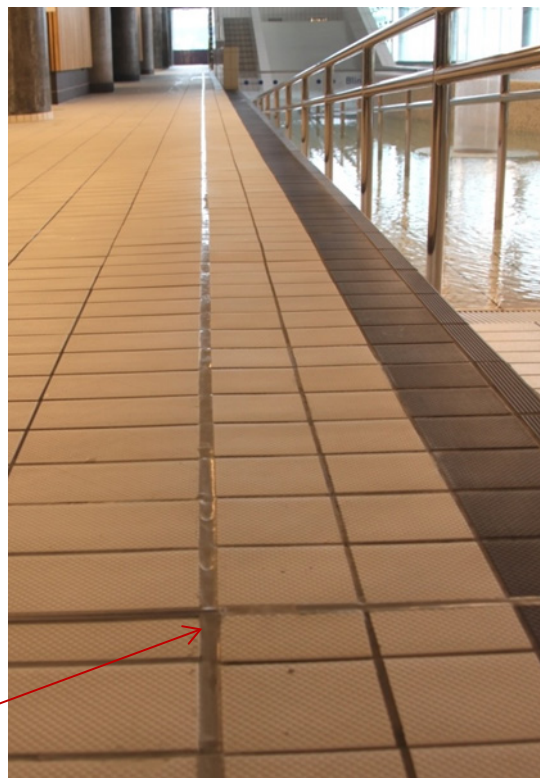
Figur 1: Typisk utforming av elastisk fuge rundt basseng.

Konstruksjonsfugene, spesielt mellom basseng- og gangarealer som vist på figur 1 planlegges ofte 20 – 25 mm brede. Det er bredere enn hva er optimalt for utforming av elastiske fugemasser. Jo bredere en elastisk fuge blir dess mer mekanisk påkjenning utsettes den for.

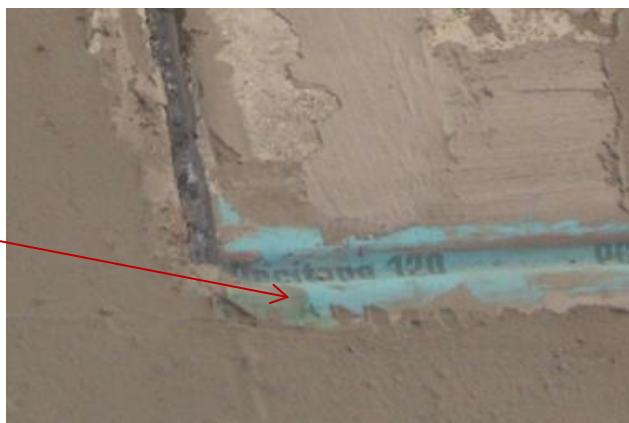
Som en del av membransystemet under flisene og fugen ligger ett eller flere lag med gummiert fugebånd innbakt i elastisk membran. (Figur 4). I tillegg kan selve betongkanten være noe skrå ut mot fugen. Det er ikke alltid at underliggende fuge korresponderer med fugen i flislaget da det er komplisert å forsikre nøyaktig.

Figur 4: Fugebåndene kan bidra til ettergivende underlag ut mot fugekanten.

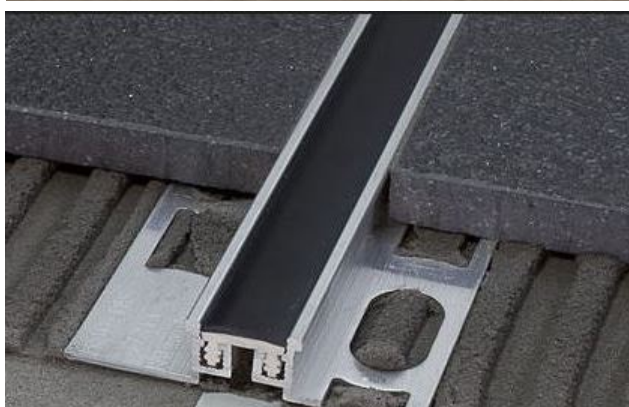
Figur 5: Metallprofiler beskytter fliskantene

Metallkanten beskytter fliskanten samtidig som det elastiske midtstykket tar opp sideveis bevegelser. Løsningen er i innkjøp

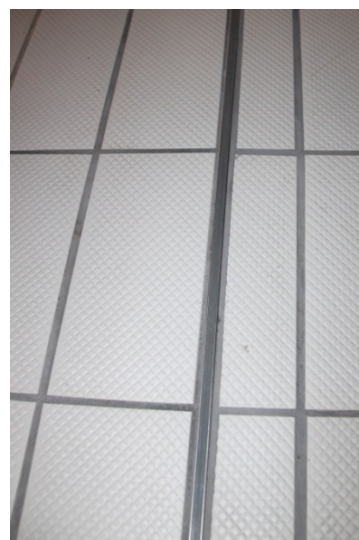
Figur 6: Eksempel på metallprofil gangarealet rundt basseng.
