Bomlyd under fliser

En tilstand eller en mangel?

Forfatter: Arne Nesje, daglig leder i Norsk Byggkeramikkforening

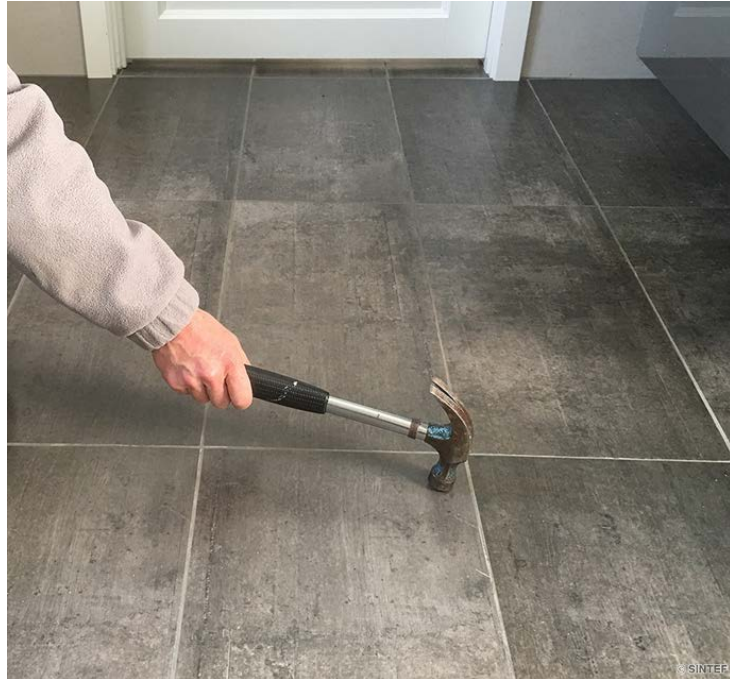
Figur 1: Bomlyd; en tilstand eller en mangel ?

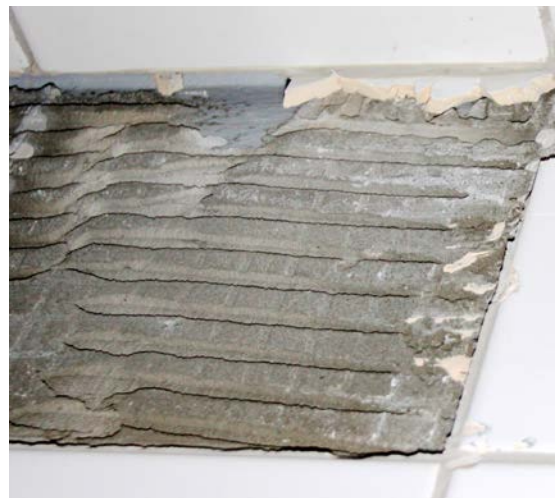
Figur 2: Selv om limdekningsgraden varierer har fliser ofte nødvendig vedheft.

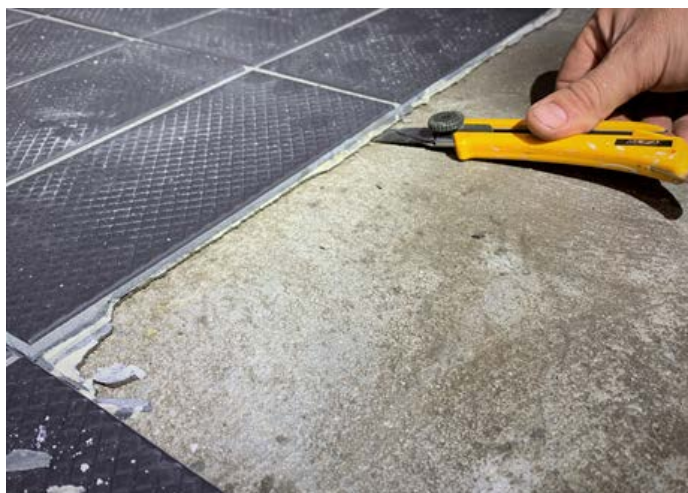
Figur 3: Bomlyd registrertes over ca 70% av golvet. Flisene har sluppet fra underlaget og kunne lett plukkes bort.

Fugene har stedvis sprukket opp. En slik tilstand som kan defineres som TG 2.

Symptom	Årsak
A:Hullyd over større flater	Opptre hulllyd over større arealer kan det tyde på at svinn- eller deformasjonsbevegelser fra underlaget har forårsaket vedheftsbrudd. Dette kan opptre i det svakeste sjiktet mellom flis og lim, lim og membran , membran og sparkelmasse eller sparkelmasse på betong. Størrelsen på hulllydområdene kan øke på over tid hvis årsaken er fortsatt restsvinn i betong eller påstøper. Fliser kan løsne helt og stå litt opp fra underlaget. Kombinasjon med mangelfull limdekning kan også være en medvirkende årsak. I slike tilfeller innfrir ikke flaten funksjonskravene. Eksempel figur 3.

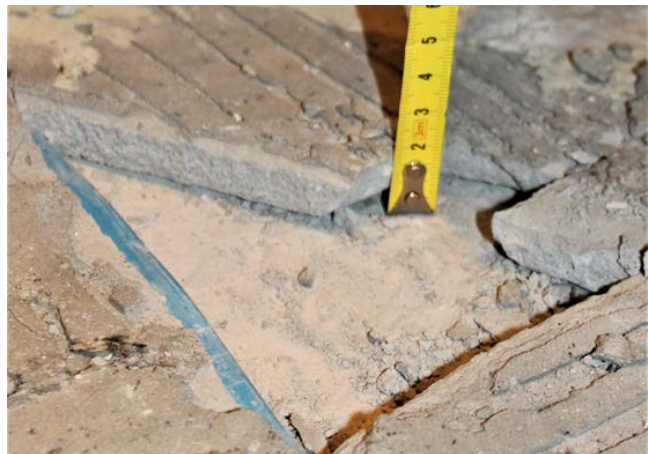
Figur 4: Banketesten her ga noe dypere hullyd enn på tilfellet i figur 3. Sparkellaget på 18-30 mm var sluppet fra støpen trolig grunnet en kombinasjon av svinn eller mangelfull rengjøring av underlaget. Sparkellaget var ellers hardt og helt. Flisene satt godt fast, og fugene var hele. Bomområdet hadde heller ikke utviklet seg over tid. Basert på kun banketest er det vanskelig å definere tilstandsgrad når funksjonskravene synes innfridd og overflatene er hele.

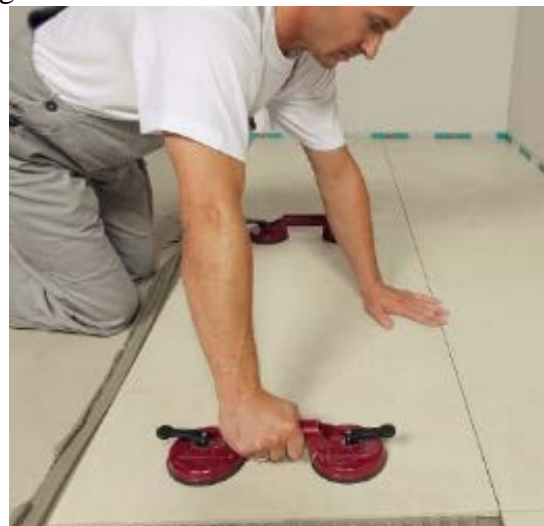
Figur 5: Det er vanskelig å legge storformatfliser uten det kan opptre noe hullyder.

B: Hullyd på tilfeldige steder	Registreres hullyd på tilfeldige steder, f.eks. langs fliskanter eller hjørner kan årsaken være partier hvor limet ikke har vært tykt nok eller flisen ikke er arbeidet nok ned i limet. Det kan forekomme at lim har blitt påført i forskjellig limtykkelse for å ta opp ujevnheter i underlaget og det likevel ikke har blitt plant. Limet får da ikke kontakt på hele flisflaten. Flisene kan likevel ha nødvendig limvedheft mot underlaget og innfrir funksjonskravene i NS 3420. Eksempel figur 2
C: Hullyd i regelmessige mønster	Opptrer hullyd i et gjentakende mønster f.eks. midt under storformatfliser, kan årsaken være at flisen har vært lagt plant ned. Midt under flisen kan det dannes en luftlomme som kunne vært unngått om den hadde vært vippet ned på skrått. Luftsjiktet hindrer limet å feste seg til flisen. Det kan skje selv om det er benyttet dobbeltliming, spesielt hvis flisen har litt krumning eller underlaget ikke er helt plant. Flisene kan likevel ha nødvendig limvedheft mot underlaget og innfrir funksjonskravene i NS 3420. Eksempel figur 5.
