## Slik bygger du skadefrie svømmebassenger

Seniorforskerne Arne Nesje og Hans Stemland, SINTEF Byggforsk på oppdrag fra Norsk Byggkeramikkforening

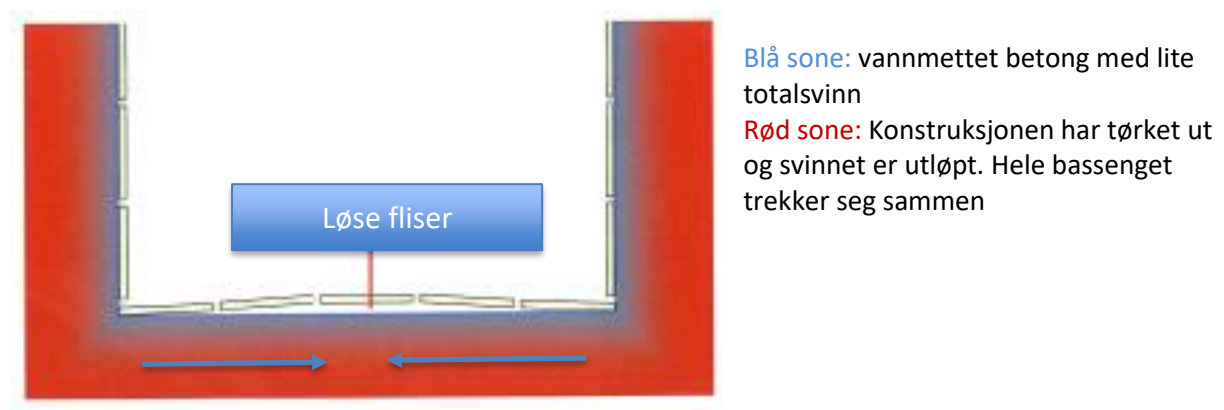
Figur 3: En betongkonstruksjon fortsetter å trekke seg sammen i flere år etter utstøping. (Illustrasjon: Sopro)

Figur 4: Bevegelser fra underlaget gjør at fliser løsner og kommer opp i en "kuv".

Svinn i betongkonstruksjonen gjør at hele konstruksjonen trekker seg sammen, mest på utsiden hvor den tørker raskest ut, se figur 3. Siden bassengbunnen er største flaten kan det her bygge opp så store spenninger at limet ikke greier å holde flisen fast og de løsner som vist på figur 4. Raske temperaturendringer f.eks., ved opp- og nedtapping kan også medføre bevegelser. Ved prosjektering må man ta hensyn til dette. Har man et dypt basseng dvs. stort vanntrykk bør det armeres mer enn minimumskravet for å begrense rissvidden over støttene og tøyningen på trykksiden i feltene (derved også nedbøyningene). Det er viktig å dimensjonere slike bunnplater som står på tverrvegger mer ut fra rissviddekrav enn kapasitet. Hvis rissvidden eller tøyningen blir for stor, kan limheften begynne og "rakne" eller flisen kan sprekke rett av over risset.

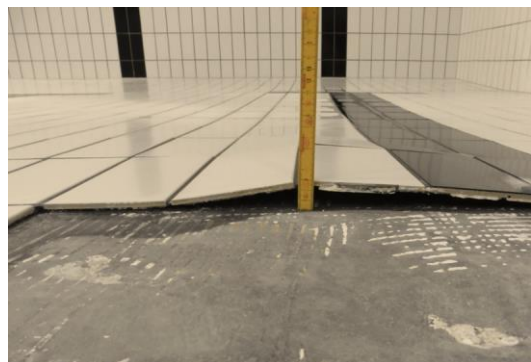
Figur 5: Legges inn en elastisitetsforbedrende membran, kombinert med elastiske fuger kan det forhindre løse fliser. (Illustrasjon: Sopro)

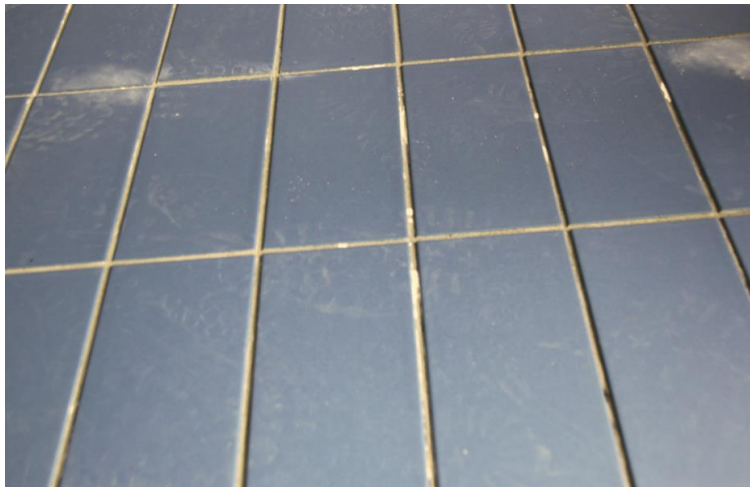
*Figur 8: Er fugen så borttært at man ser ned til limet indikerer det at vannet "spiser opp" sementen.*

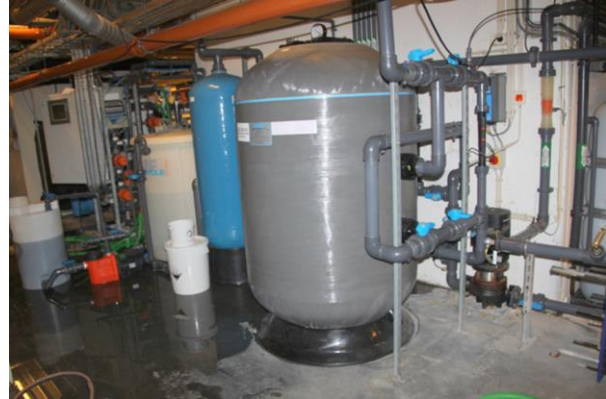
Figur 9: En marmorfiltertank som tilfører vannet jevnlig mineraler tar ikke stor plass

Forutsetning for å bruke sementbaserte lim- og fugeprodukter er at det spesifiseres bassengvann i nøytralt eller moderat aggressivt LSI- område iht. tabell 1. En måte å oppnå dette er å tilføre kalkmineraler via marmorfilter. Hvis ikke dette velges må man vurdere og benytte epoxyfuger evt. også epoxylim. Epoxy gir høyere vedheft og påvirkes ikke av bassengvannet. Men det er mer arbeidskrevende i bruksfasen, er dyrere og mindre miljøvennlig enn andre produkter. Velges epoxyfuger slipper man trolig refuging på 25-35 år, men ved sementfuger må påregnes refuging etter 10- 15 år.
