informerer

Nr 5- 2008

Flislegging av slanke veggkonstruksjoner av betong. Hvordan unngå løse og sprukne fliser.

Av Arne Nesje, SINTEF Byggforsk
Sekretariatsleder i Byggkeramikforeningen

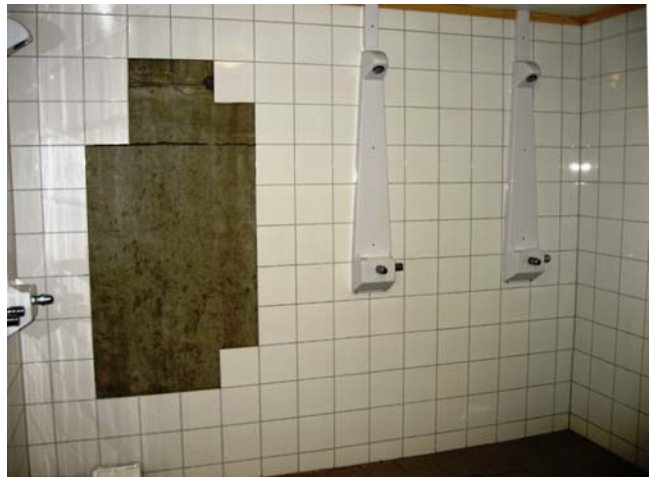
Bilde 1 viser et tilfelle hvor fliser i et dusj- og garderobeanlegg plutselig begynte å bue ut.

Et typisk skademønster er at når flisene først løsner så står de ut i en bue og det er kun fugemassen mellom flisene som hindrer dem fra å falle ned.

Både entreprenører, rådgivere, byggherrer og materialleverandører lurer da på hva er årsaken. Vi skal beskrive symptomer og årsaken til at sprekker og vedheftsbrudd kan opptre. Eksemplet (bilde 1 og 2) er hentet fra en dusjavdeling i en idrettshall. Utbulingen startet i øvre halvdel av vegg. Flisene hadde stedvis løsnet på betongveggene, mens på andre underlag som gips og mur satt flisene som forventet.

- Flisene løsner og vi får bompartier (Bilde 1 og 2)
- Risset går rett gjennom flisen grunnet flisens egenstyrke er lav og limet er sterkt. Vi får vertikale riss (bilde 3), men flisene sitter fast.
- Flisen er sterk og limet sitter så godt til underlaget at de klarer å begrense betongens bevegelse og overfører strekk-kraften via elastisiteten i lim/membran og fuger. Vegg er tilsynelatende uten skader, men der er bygget opp mye spenninger mellom betong og flislag. Plutselig kan flisene løsne med et brak og komme ut i en bue.

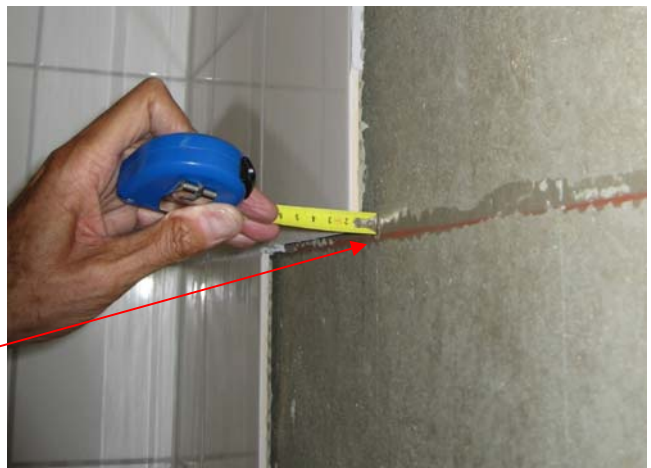
Bilde 2 viser et eksempel hvor en ca 2, 5 m høy flisflate buler ut ca 10 mm på midten.

Hvis veggene er f.eks 3,5 – 4 m høye, kan vi beregne at øvre delen vil bevege seg ned ca 2-3 mm. Bevegelsen er en kombinasjon mellom svinn fra uttørking og sammentrykning (kryp) fra last. Selv om limet har en viss elastisitet er limsikkert så tynnt at det ikke greier å ta opp tverrspenningene. Dermed oppstår bompartier. Når flisene først slipper fra underlaget kommer veggene ut i en bue som eksemplet på bilde 2 illustrerer.

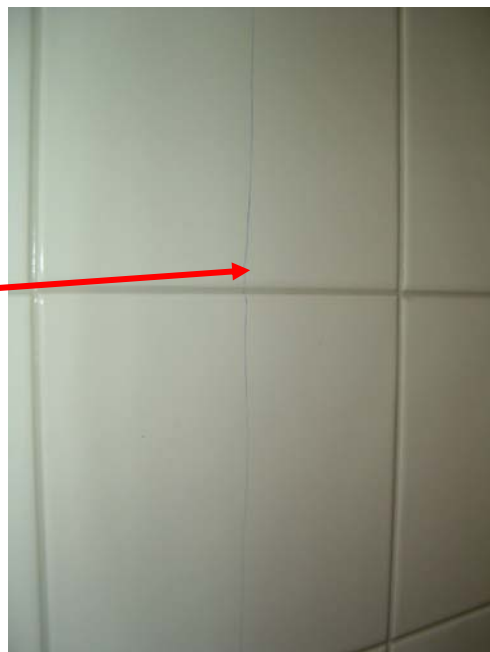
Det kan også oppstå vertikale sprekker gjennom flisene og fugene. Fjernes flisen finner vi en svinnsprekk i underliggende betong.

Bilde 3 viser et tilfelle der flisen har sprukket over en svinnsprekk.

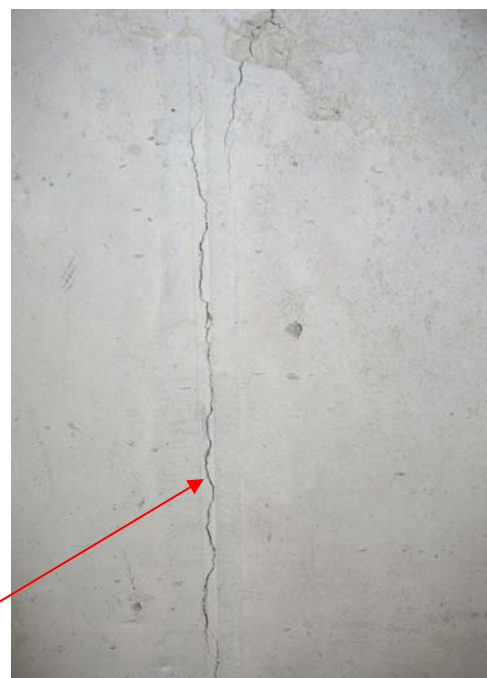
Undersøker vi nærmere slike betongvegger finner vi regelmessige vertikale riss eller sprekker hver 1,5 - 2 meter langsetter vegg.

Bilde 4 viser en betongvegg med svinnriss som går fra bunn til topp. Slike vegger har et bevegelsesmønster både i høyde- og lengderetningen som illustrert på figur 1.

- Unngå slanke enkeltarmerte betongvegger hvis flaten skal flislegges. Enkeltarmerte vegger med bredde på 120-150 mm vil ikke kunne forhindre opprissing og er utsatt for både krumning- og kryprisiko. En sikrere løsning er en 200mm dobbeltarmert vegg. Den er gunstigere mht armeringsmengde og -plassering, uttørkingsforhold og dermed evne å fordele svinn.

- Øk armeringsmengden med det 2- eller 4-dobbelte i forhold til minimumsarmeringen for på den måte å unngå de vertikale sprekkene. Da fordeles rissene over hele flaten.

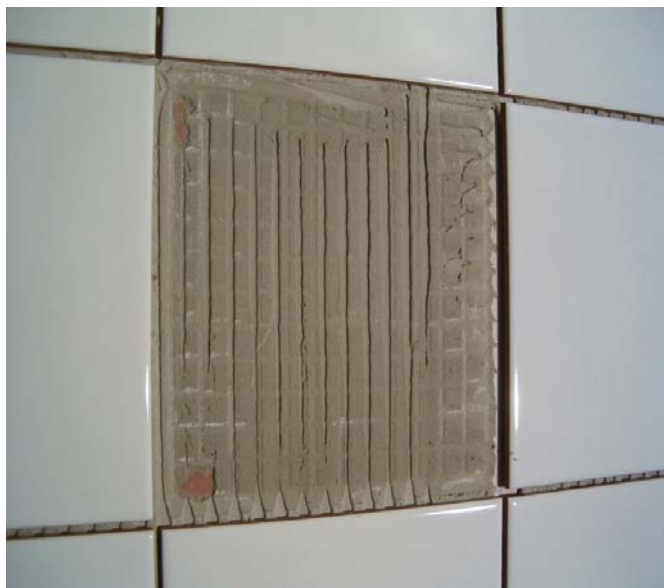
Er limdekningen som vist på bildet er vedheften og dermed også evnen til å ta opp spenninger og bevegelser redusert med kanskje mer enn 50 % i forhold til om man har full limdekning. Jo større fliser, dess vanskeligere er det for flisleggeren å få presset flisen inn så det ikke blir hulrom. Full limdekning må tilstrebes.

Bilde 5: Hvis flisen ikke trykkes godt inn i limet vil vedheftsflaten og dermed også vedheftskapasiteten reduseres betydelig.

- Avklar om der har vært brukte forskalingsolje og sørg for at oljerester blir fjernet f.eks med sandblåsing. Det fjerner samtidig sementslam og gjør overflaten ru noe som gir bedre vedheft.
- Besørg full limdekning bak flisen
- Ingen skinnherdning kan aksepteres.
- Unngå store fliser på vegg da det er vanskelig å få trykket den tilstrekkelig inn i limet så man får full limdekning.
- Kontrollér at ikke rester av lim- eller sementbaserte fugemasser fyller fugen mot tak og golv. Hulrommet skal utføres med elastisk fugemasse, evt. bunnfyllingslist.

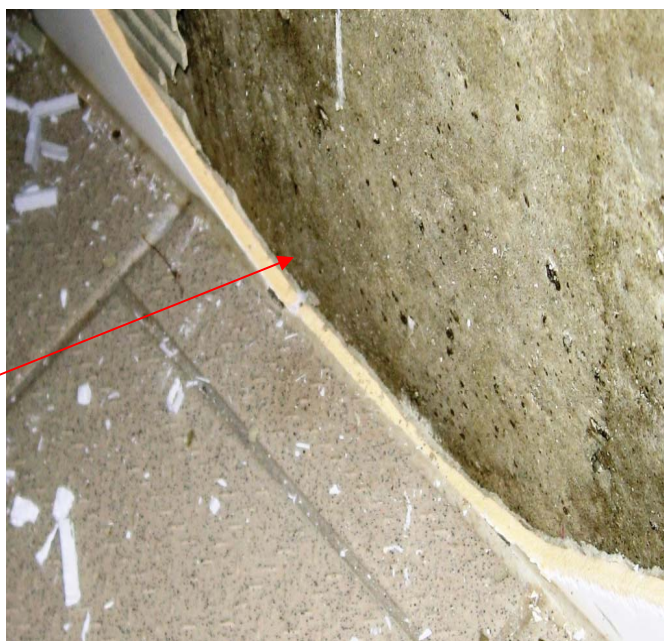
Bilde 6. Bildet viser et tilfelle med manglende mykfuge ved golv. Veggflisen var satt helt ned på underlaget. Golvflisen var limt inntil veggflisen og der var kun vanlig fugemasse mellom golv og veggflis. Nederste flisrekke var løs.

Alle beskrivelser og anbefalinger tar utgangspunkt i at der skal være en elastisk fuge både mot golv og tak. Hvis det opptrer deformasjoner i veggen så skal ikke flissjiktet bli stående i klem, men ha en viss frigang via mykfugene.

Her må det ikke være sementbasert fugemasse, heller ikke rester av lim. Manglende frigang i bunn og topp vil bidra til løse fliser i nedre eller øvre deler av veggen.

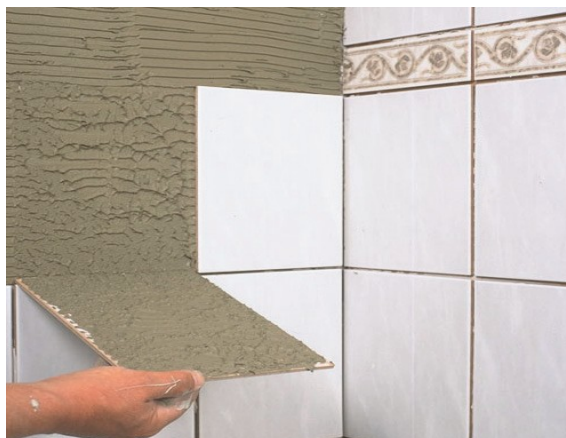
Bilde 7: Full limdekning med et høykvalitets lim i god tykkelse på godt rengjort underlag er håndverkerens bidrag tilskadefrie vegger på betong.

- Lim: Velg limtyper i kategori C2 S1 eller S2 iht. NS-EN 12004 som gir ekstra elastisitet og gode vedheftsegenskaper. Limsjiktet bør være 4-5 mm tykt for å gi en spenningsutjevne effekt.
- Fugemasser: Velg fugetyper i klasse CG2 iht NS-EN13888
- Fliser: Velg kvaliteter for eksempel i gruppe NS-EN 14411 gruppe II i 7-8 mm tykkelse.. Unngå lettbrente tynne veggfliser (5-6 mm) med høyt vannopptak (Gruppe III) på vegger hvor det er risiko for spenninger i underlaget. Slike fliser vil sprekke lettere enn de mer solide lavtsugende kvalitetene.
