Valg av stålqualiteter i svømmeanlegg.

- hvorfor ruster rustfritt stål i bassengmiljø.

Av forsker Tor Gunnar Eggen, SINTEF Materialer og kjemi

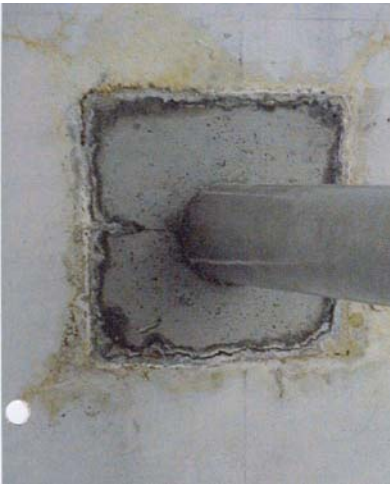
Figur 1 Korrosjon av varmforsinket stål i badeanlegg. Hvite korrosjonsprodukt er og missfarging er ikke pent

For at C-stål ikke skal ruste må dette beskyttes med et sinkbelegg (Figur 1) og/eller et malingsystem. Allikevel er det fare for korrosjon i dette miljøet fordi slike system aldri kan gjennomføres hundre prosent i forbindelse med montering og bygging. Det finnes bestandig flensforbindelser med skruer og lignende der korrosjon starter. Belegget skades også ved bruk slik at blåttlagt C-stål begynner å ruste. Mulighet til vedlikeholdet er avgjørende slik at alle flater kan repareres på en skikkelig måte (Figur 2).

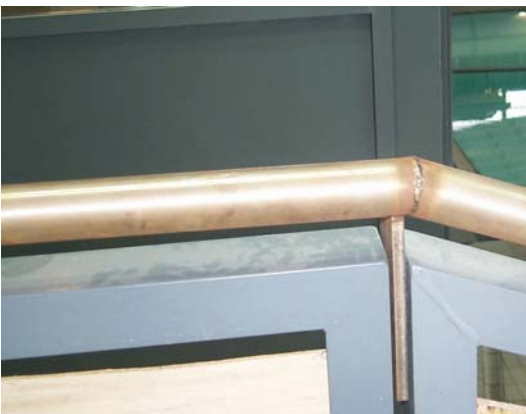
Figur 3 Slørrust/overflate rust på slipt overflate (håndreil)

Det mest vanlige stålet i badeanlegg er AISI 316 (syrefast rustfritt stål). Det finnes mange eksempler på at dette materialet har stått og står godt i dette miljøet. Det oppstår imidlertid problemer når temperaturen blir høyere enn tidligere, det benyttes innblanding av sjøvann eller anlegget ligger meget nær sjøen og/eller det velges overflatekvaliteter som ikke gir en blank passivert overflate (sammenlign Figur 3 og Figur 4) fra samme anlegg).
